广汉市湔江龙井堰河段排涝整治工程

水土保持方案报告书

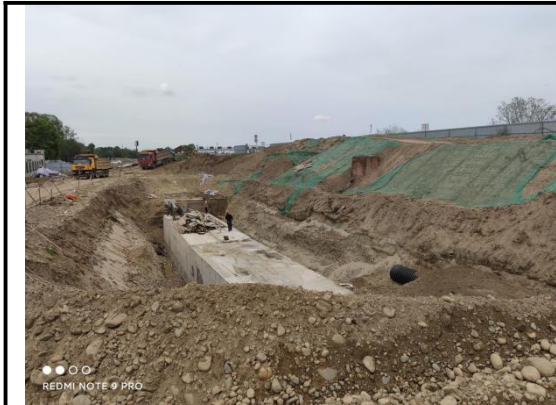
暗渠施工现状

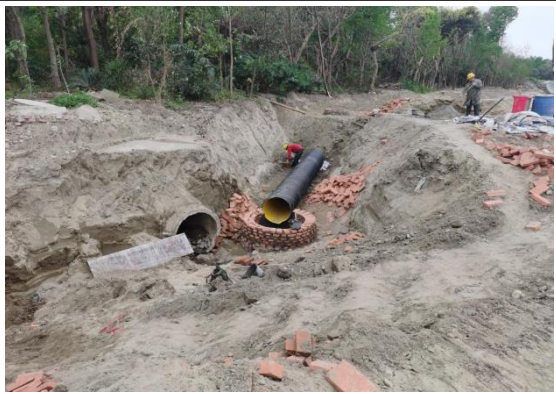
管道施工现状

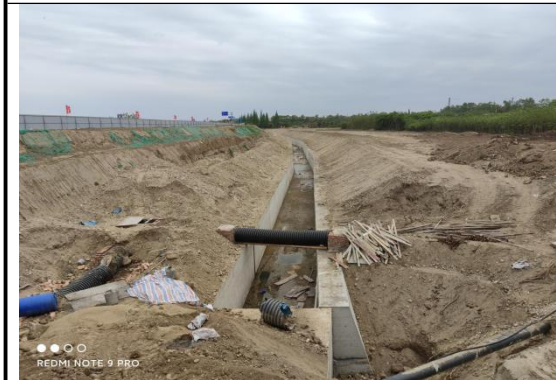
明渠施工现状

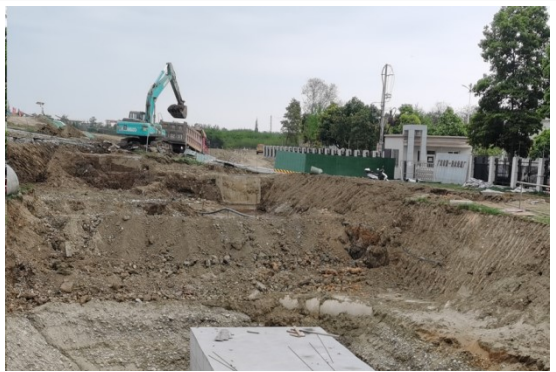
明渠施工现状

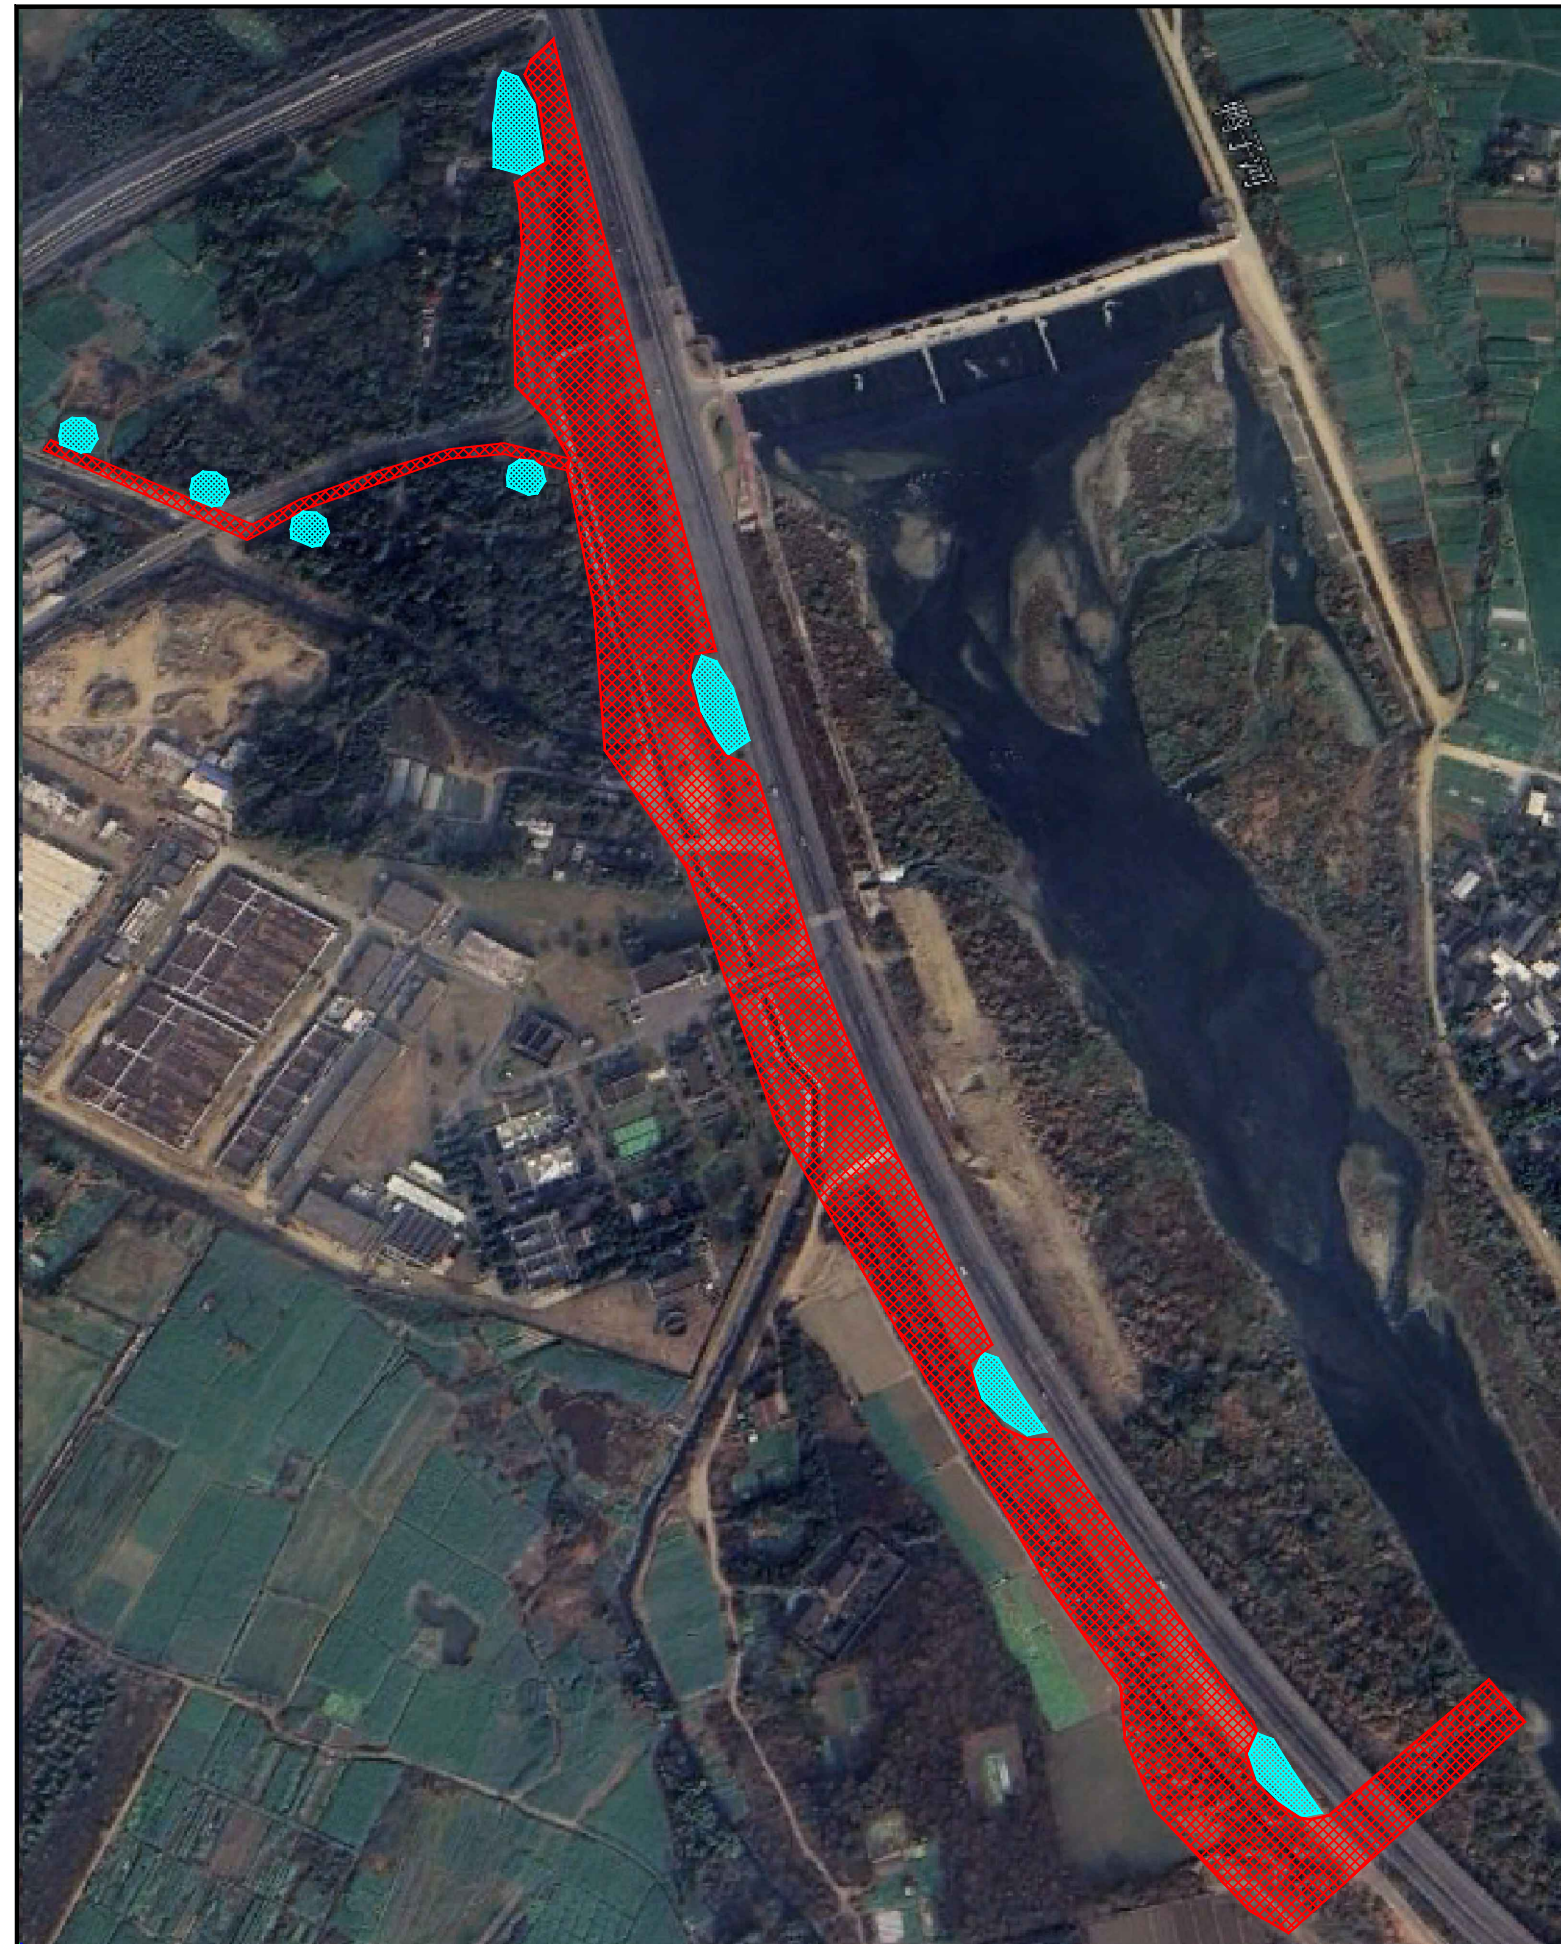
德阳润成工程咨询有限公司 Deyang Runcheng Engineering Consulting Co., Ltd.			
批准	杨波	广汉市湘江井堰河段排涝整治工程项目	技施设计
核定	张星荣		水工部分
审查	石宗飞	防治分区及分区措施布设图	
校核	吕桦		
设计	宋炳琴		
制图	宋炳琴	比例	分示
设计号	A251013184	图号	附图5
		日期	2024.3

水土流失防治分区表

序号	分区	面积 (hm ²)	说明	
1	主体工程区	渠系工程施工作业带区	1.38	渠系作业带开挖占地范围
2		管网工程施工作业带区	0.21	管道作业带开挖占地范围
3		回填料堆场区	2.77	回填料堆放区域
4		施工便道区	0.49	施工便道占地区域
5	表土堆场区	0.28	剥离表土堆放区域	
	合计	5.13

1. 本图在总平面图的基础上绘制。
2. 本项目防治责任范围共计5.13hm²，共分为主体工程区和表土堆场区两个一级分区，主体工程区分为渠系工程施工作业带区、管网工程施工作业带区、回填料堆场区、施工便道区4个二级区。
3. 回填料堆场沿污水管及金八路集中堆放，施工便道沿污水管网及雨水涵设置。
4. 表土堆场沿污水管网及金八路集中堆放。
5. 本项目主体已列的措施有表土剥离、覆土、全面整地、雨水管、雨水口、种草、密目网遮盖、彩钢围挡。
6. 本项目已完工，未新增水土保持措施，未设置固定监测点。

图例	
	表土堆场区
	主体工程区

按照分区防治的原则，本工程划分为主体工程区和表土堆场区两个一级区，

主体工程区分为渠系工程施工作业带区、管网工程施工作业带区、回填料堆场区、施工便道区 4 个二级区进行防治。
