四川国际石材城二期商业综合项目

水土保持监测总结报告

建设单位：四川科天实业有限公司

2025年11月

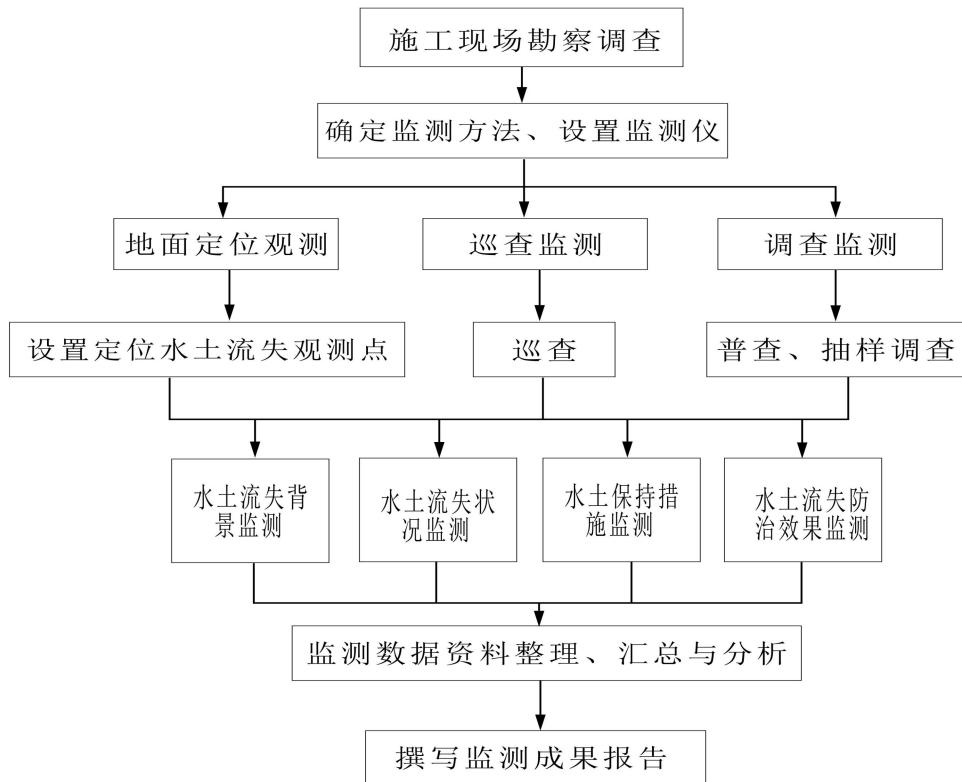
图 1.3.1 水土保持监测程序图

整个监测工作按照监测方案要求进行,采取全面调查与重点监测相结合、状态量观测和动态分析相结合的监测路线,对工程建设过程中项目区防治责任范围内的土地扰动情况、水土流失情况及土地整治恢复情况进行了长期的动态监测。监测程序如图 1.3.1。
