前言

德阳高新区汽车产业园周边道路新改建工程位于广汉市向阳镇聚合村。

建设内容：新改建市政道路等相关配套设施工程，由 3 条道路组成，分别为：聚合路、滨江南路二段、韶关路南段。聚合路桩号范围是 K0+000~K4+235，长 4.235 公里，路基宽度 30/38m；滨江南路二段桩号范围为 L1K0+000~L1K1+530，长 1.53km，路基宽度 26m；韶关路南段桩号范围为 L2K0+000~L2K0+548.591 长 0.55km，路基宽度 30 米。

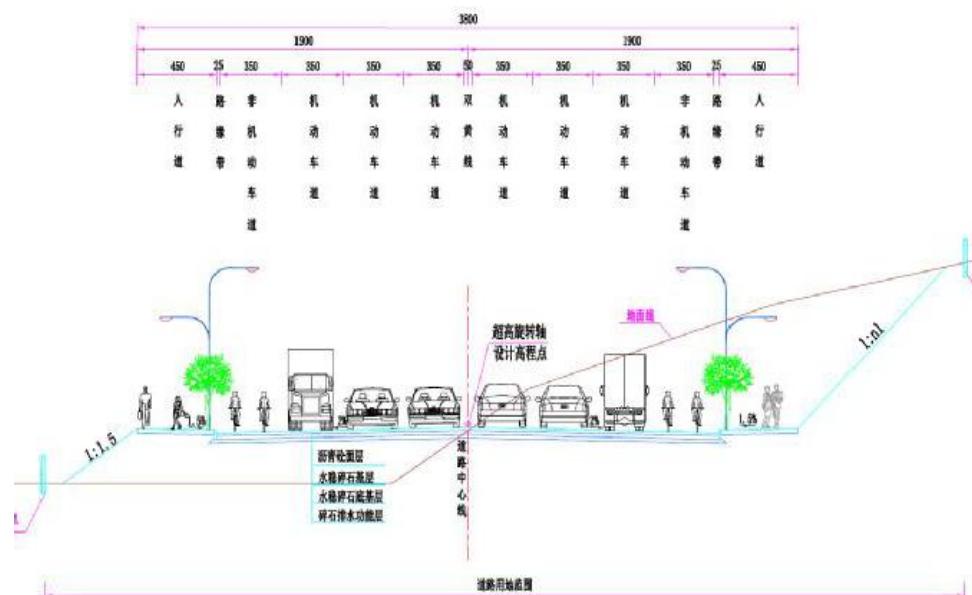
图 1.1 38m 路基标准横断面图

本路段主要为新建、老路半幅加宽路段，段落区间为 K0+420~K4+235，采用 38m 整体式标准路基宽度，双向六车道并设置人行道。具体如下：38m=4.5m 人行道+0.25m 路缘带+3.5m 非机动车道+3×3.5m 行车道+0.5m 双黄线+3×3.5m 行车道+3.5m 非机动车道+0.25m 路缘带+4.5m 人行道。

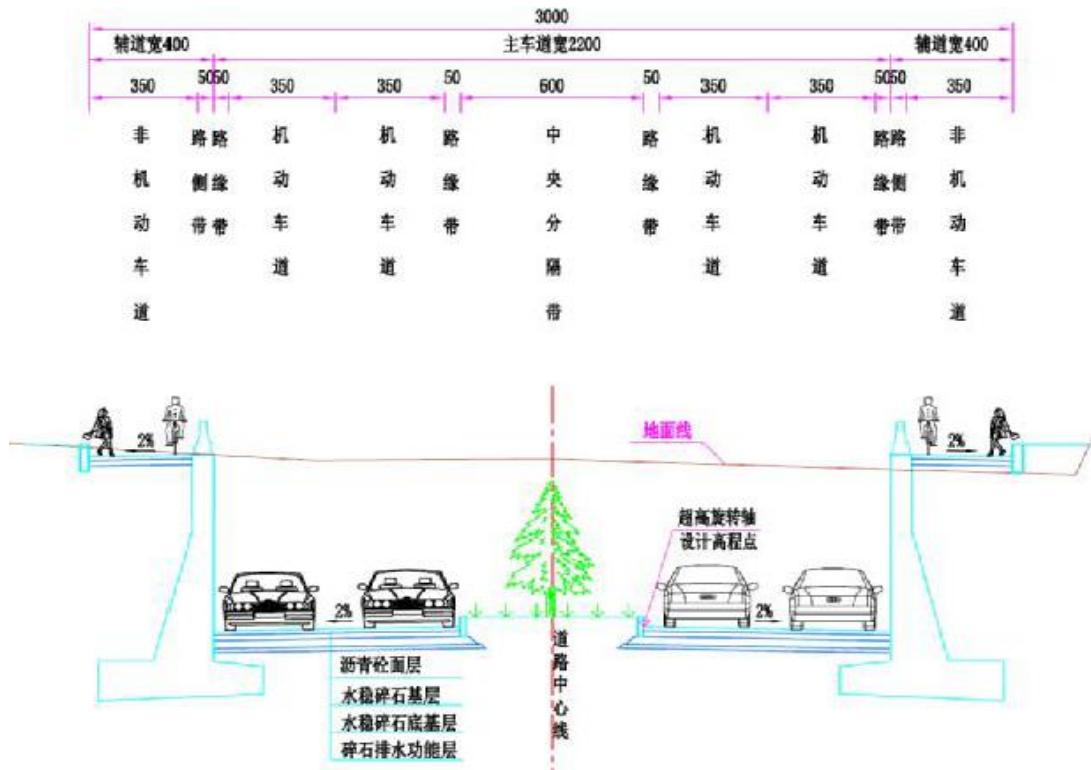
图 1.2 30m 路基标准横断面图

本路段为下穿成绵乐高铁段，段落区间为 K0+000~K0+420，采用 30m 分离式路基宽度，双向四主车道（主车道）+双向两辅车道。具体如下：30m=4m 辅行车间道+0.5m 路缘带+2×3.5m 行车间道+0.5m 路缘带+6.0m 中央分隔带+0.5m 路缘带+2×3.5m 行车间道+0.5m 路缘带+4m 辅行车间道。

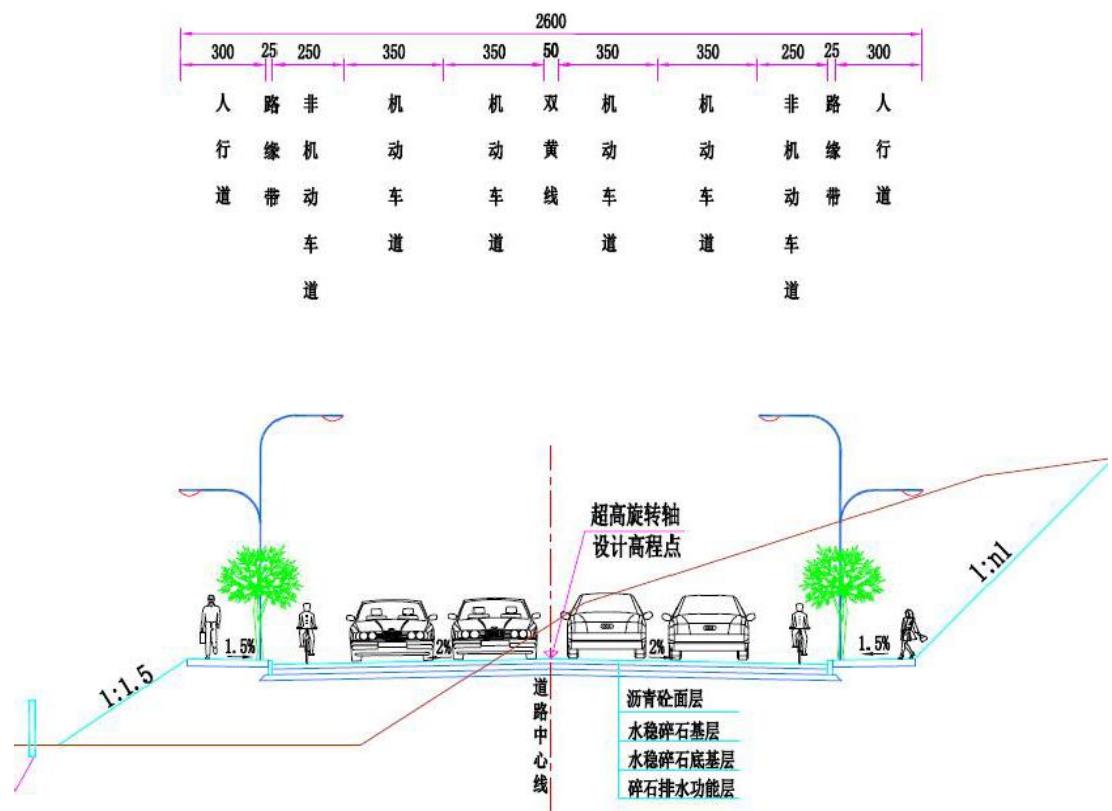
图 1.3 26m 路基标准横断面图

本路段为滨江南路二段，段落区间为 L1K0+000~L1K1+530，采用 26m 整体式路基宽度，双向四主车道。具体如下：26m=3.0m 人行道+0.25m 路缘带+2.5m 非机动车道+2×3.5m 行车间道+0.5m 双黄线+2×3.5m 行车间道+2.5m 非机动车道+0.25m 路缘带+3.0m 人行道。

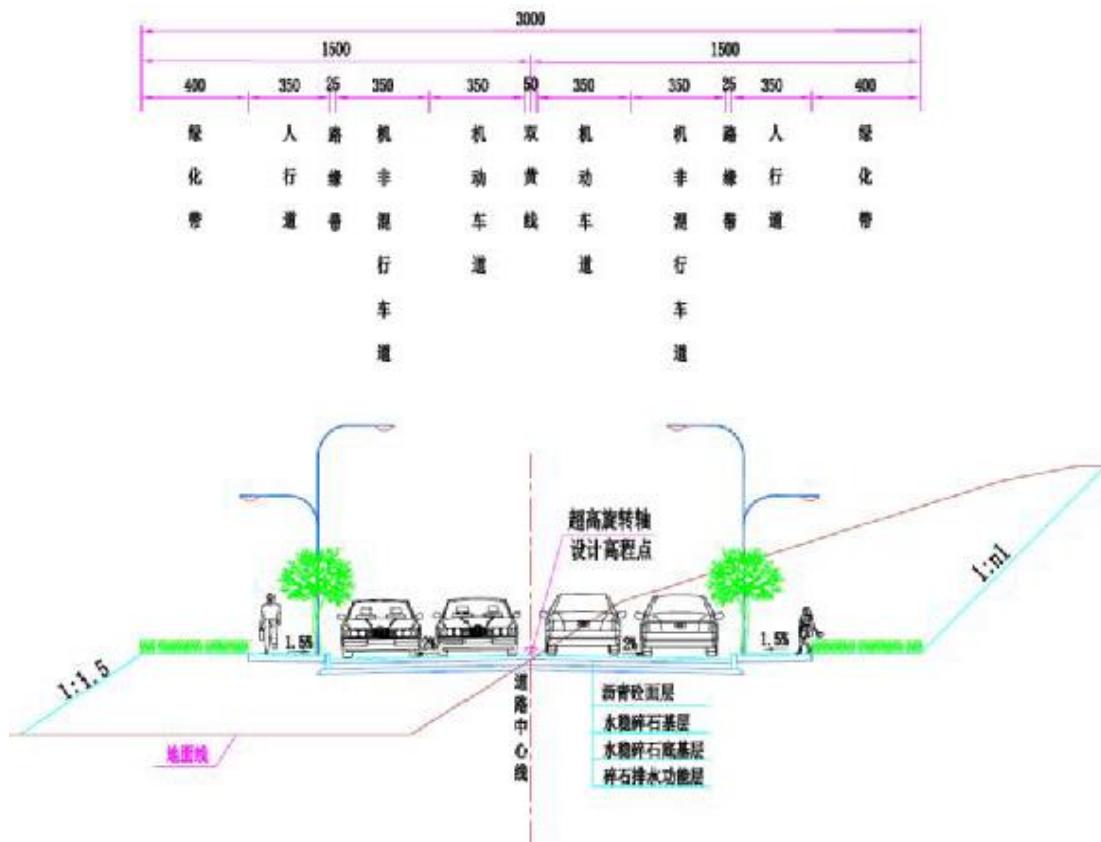
图 1.4 30m 路基标准横断面图

本路段为韶关路一般市政道路路段，段落区间为 L2K0+000~L2K0+548.591，采用 30m 整体式标准路基宽度，双向四车道。具体如下：30m=4.0m 绿化带+3.5m 人行道+0.25m 路缘带+3.5m 机非混行车道+3.5m 行车道+0.5m 双黄线+3.5m 行车道+3.5m 机非混行车道+0.25m 路缘带+3.5m 人行道+4.0m 绿化带。
